邊做邊學：使用廢氣滌氣器的挑戰

為了遵守 IMO 2020 限硫令，有兩種最受歡迎的備選方案：使用合規燃料和使用硫氧化物廢氣淨化系統（簡稱 EGCS，通常被稱為滌氣器）。兩種方案都有令人擔憂的問題。但重要的是，相關事件發生後，海運業能吸取教訓並防止未來發生類似情況。

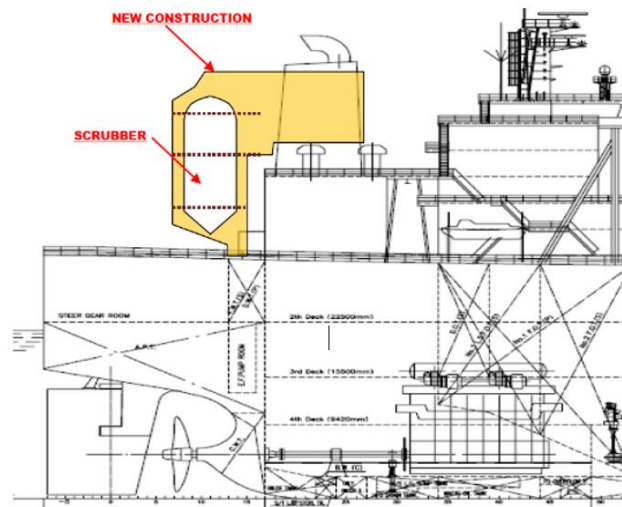
General view of scrubber retrofitting area

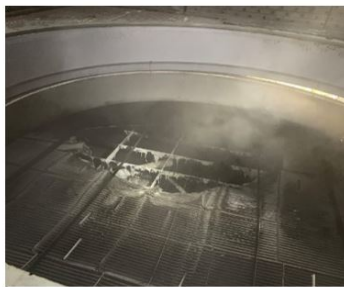
Photographs of fire damage

Gard 處理過好幾起火災事件，都是由於焊接、金屬切割和其他動火作業時產生的火星，通過沒有覆蓋的開口，落入滌氣器內室引起的。在一起案件中，火還通過環氧玻璃鋼（GRE）管道，蔓延到了機艙。支撐托架的鋼切割所產生的熱量，也對滌氣器內部的熱量積聚起到了推波助瀾的作用。在所有案件中，船廠消防隊都做出了回應，並在船員的大力協助下撲滅了火災。

Burnt mist eliminator

事後的調查結果表明，船員曾要求船廠覆蓋住開口，但船廠並未照做。船廠工作人員未能發現滌氣器包裝在動火作業中的著火危險，而且他們中有許多並不知道滌氣器的內部元件是易燃的。這些由於動火作業安全程式的缺陷而引起的火災並不只發生在滌氣器處，而是可能發生在船上進行焊接、切割或磨削作業的任何位置。

- **改造時起火：**遵守動火作業安全程式，可以降低火災風險。作業前進行的風險評估應當包括滌氣器的哪些部位具有易燃性。在動火作業時，為防止火星通過開口進入這些部位，應當覆蓋住所有相關開口，予以防護。還應採取措施，防止金屬切割、焊接、磨削和其他動火作業時產生的任何熱量發生傳遞。船東應確保最終進行動火作業的船廠工人意識到這些風險，並採取適當的隔離措施，來遮蔽相關區域。告誡船員們不要完全依賴船廠的安全值班員，而是要自行監督動火作業。消防設備應保持隨時可用，船員應熟悉其用法。
- **因腐蝕而進水：**金屬隔圈通常有塗層，以增強防腐效果。應設有一種測量壁厚的機制。對於許多船級社而言，例如 DNV-GL 船級社（[《入級規則》第 7 部分第 1 章第 2 節第 3.1.9 條](#)），這屬於檢驗項目之一。厚度變薄就表明塗層已脫落。應仔細徹查做工和塗料塗覆情況，以發現焊縫連接處的漏水點或船體破洞或裂縫。此外，還應定期檢查艙底水報警裝置和泵吸裝置，以便船員發現進水並可對此作出回應。
- **因做工粗劣和熱衝擊而受損：**滌氣裝置在運行時，會承受不同類型的應力，這將對焊接和外殼結構的品質構成考驗。船東在安裝期間進行監督，可有助於降低這一風險。對於與設計有關的問題，建議船東與製造商進行溝通，以減輕此類風險。在這一涉及熱衝擊的特定案件中，作為預防措施，船東改變了設計，並為滌氣器安裝了水冷系統，當滌氣器在乾燥模式下運行時，水冷系統將連續閉環運行。
- 作為通用注意事項，船東還應考慮與滌氣器製造商聯繫，要求其定期分享在其他船東的船上發生的滌氣器技術故障事件。

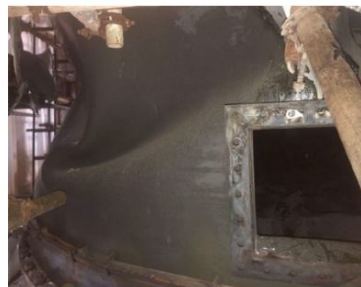
Damaged scrubber
