當心機艙內燃油洩漏和無防護高溫部位

大多數的船上火災都始於機艙，而且此類火災的發生率正在呈上升趨勢。雖然引發這些火災的主要原因可能不盡相同，但其基本模式存在某些相似之處。

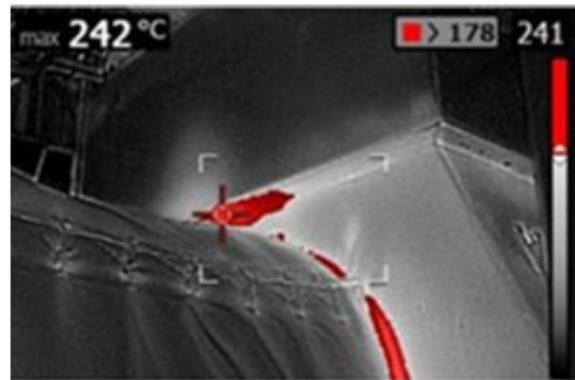
Exhaust manifold showing a max. tempetuare of 242°C.

船東/管理公司可以在正常運營時，結合使用船上熱成像儀來探測高溫表面，檢查隔熱情況。船東應考慮在新造船隻規範中納入熱成像檢查，並在試航時進行該等測試。應定期在發動機和電氣設備運行情況下，對機艙和船舶電氣裝置進行熱成像檢查。

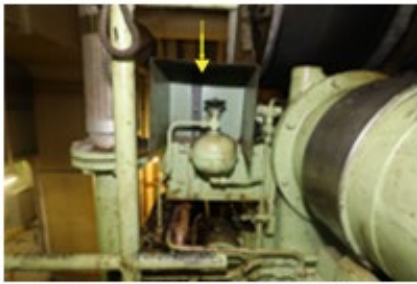
Spray shield around the pressure damper on auxiliary engine

防濺護罩：高壓和低壓易燃油料管線的防濺護罩的位置和狀況應定期檢查，燃油套管排放裝置也應定期檢查。原裝設計沒有防濺護罩，而相關區域被識別為潛在“油料洩漏源”的，應考慮安裝防濺護罩。還需特別注意，在保養完成後，應及時將防濺護罩和隔熱材料裝回原位。

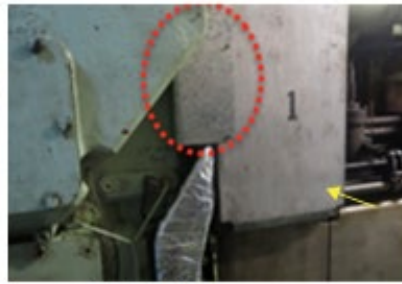
Shielding to protect the turbocharger

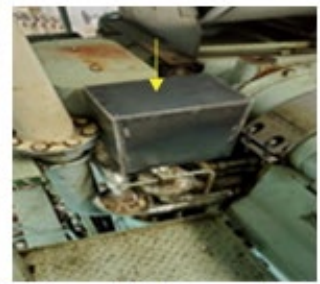
Guard fabricated to cover fuel system buffer (damping) tank
