当心机舱内燃油泄漏和无防护高温部位

大多数的船上火灾都始于机舱，而且此类火灾的发生率正在呈上升趋势。虽然引发这些火灾的主要原因可能不尽相同，但其基本模式存在某些相似之处。

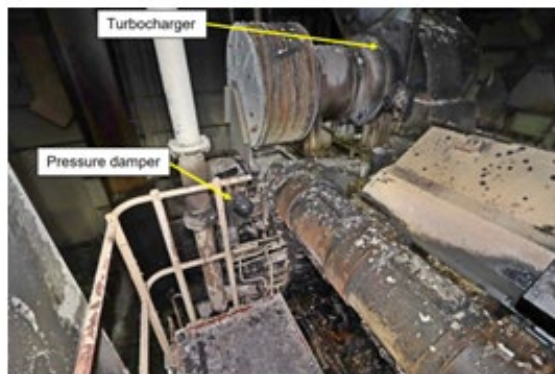
一台船舶辅机的燃油压力表供油管道中，有一根铜管断裂。由于金属防溅护罩缺失，燃油喷溅至附近涡轮增压器和排气系统温度超过 400°C 且没有防护的高温表面上。燃油起火燃烧，导致辅机和配电电缆大范围受损。该船停运 40 天进行修理。

专家调查显示，断裂的铜管与原设计不符，且管壁厚度偏薄。燃油系统管路并没有之前的修理记录。另外三台辅机的管道组件看上去是由一根钢管组成的原装件。防溅护罩在进行保养时被拆除了，之后也没有装回原位。疑似隔热也不充分，因为在另外三台辅机上的排气歧管和涡轮增压器周围均发现有裸露部分。调查人员的结论是，火灾中受损的辅机上的热防护装置不符合《SOLAS 公约》第 II-2/2.2.6.1 条的相关规定。

Fire damaged area of auxiliary engine

对于上文第一则案例研究，如果确保管路符合原始规格，在保养后将防溅护罩装回原位，并且使用热成像仪发现辅机涡轮增压器和排气歧管周围隔热材料的裸露部分，本可以避免火灾的发生。

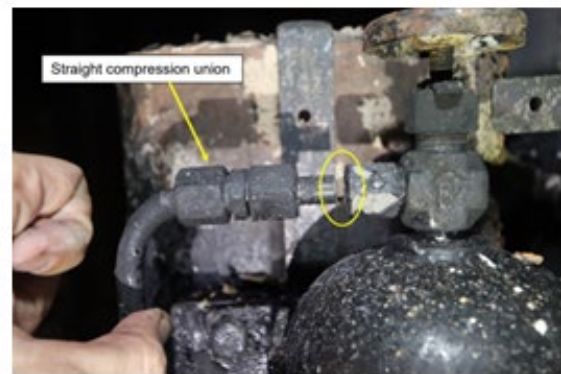
Fractured copper pipe

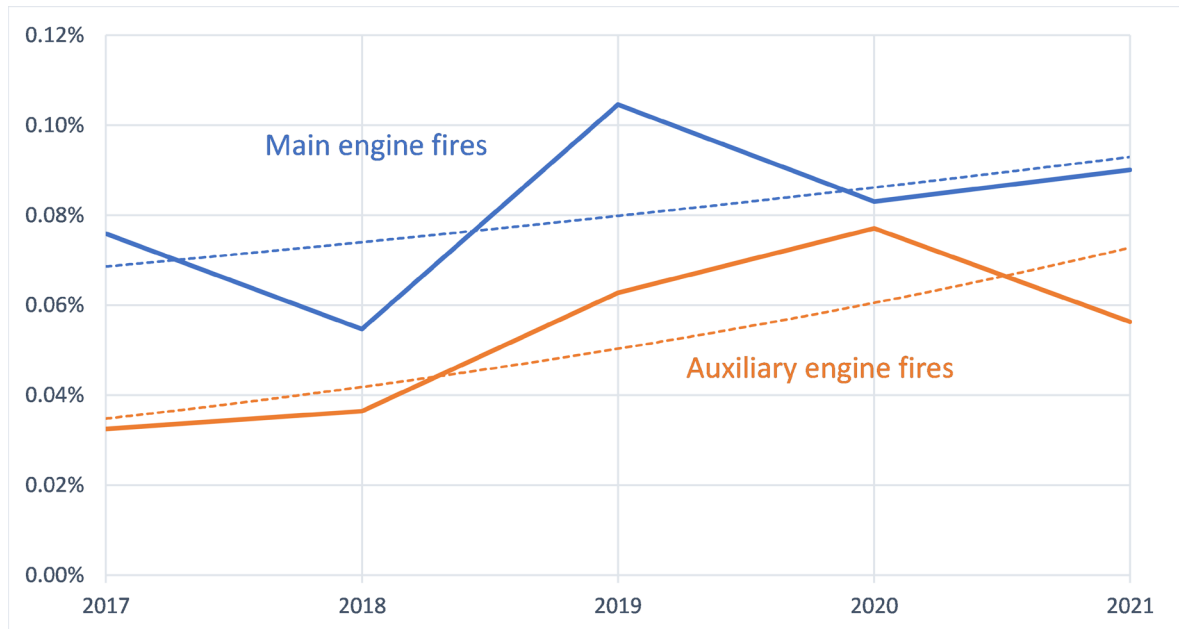
机舱火灾发生率 (GARD 船壳险数据)

2017-2021 年期间，机舱火灾年均发生率为 0.13%，即每一万艘船中，每年有 13 艘发生这类火灾事故。这一数字看起来并不高，但这类火灾对于人命、环境和财产可能产生严重后果，造成重大商业损失。

人们最担心的问题之一是主机和辅机火灾的发生率呈上升趋势。客船和集装箱船主机和辅机火灾的发生率最高，几乎是 Gard 五年平均水平的两倍。在集装箱船领域，支线船舶（<3,000 标准箱的集装箱船）的发生率最高。

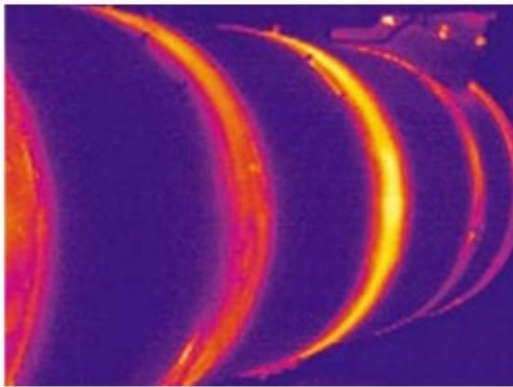
Thermo of the exhaust manifold of the main engine shows a max. temperature of 250°C.

船东/管理公司可以在正常运营时，结合使用船上热成像仪来探测高温表面，检查隔热情况。船东应考虑在新造船舶规范中纳入热成像检查，并在试航时进行该等测试。应定期在发动机和电气设备运行情况下，对机舱和船舶电气装置进行热成像检查。

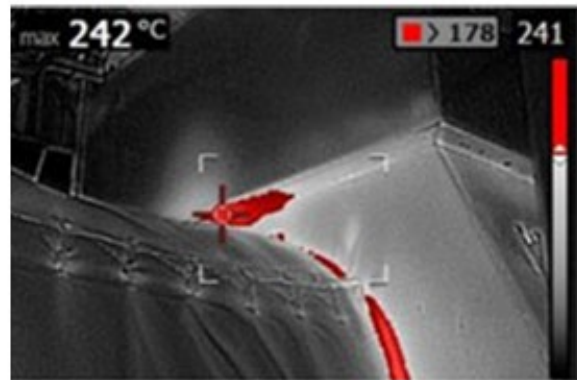
Exhaust manifold showing a max. tempetuare of 242°C.

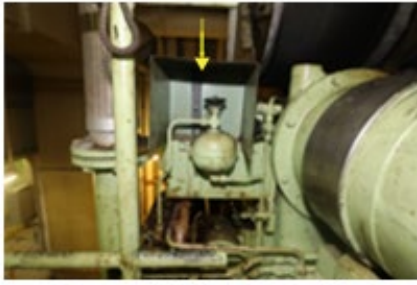
Spray shield around the pressure damper on auxiliary engine

防溅护罩：高压和低压易燃油料管线的防溅护罩的位置和状况应定期检查，燃油套管排放装置也应定期检查。原装设计没有防溅护罩，而相关区域被识别为潜在“油料泄漏源”的，应考虑安装防溅护罩。还需特别注意，在保养完成后，应及时将防溅护罩和隔热材料装回原位。

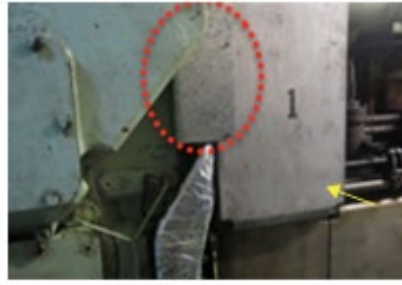
Shielding to protect the turbocharger

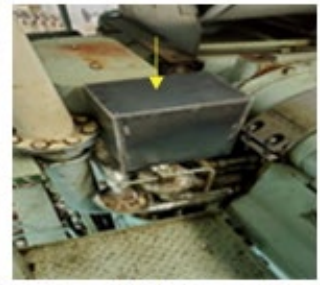
Guard fabricated to cover fuel system buffer (damping) tank
