第 04-00 號防損通函

駕駛台領航員

任務、權力及職責

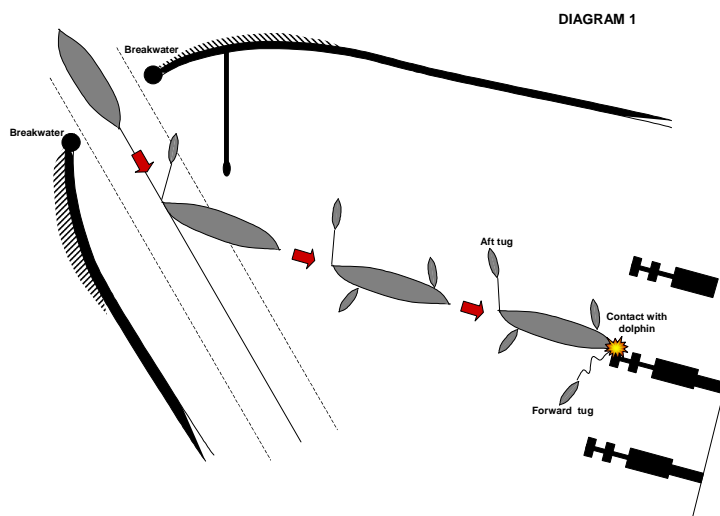
案例一：與碼頭系船柱碰撞

結果，該船失控且無法停止，直至撞上系船柱，船身與系船柱均嚴重受損。

- (1) 連接拖船時，1號船航速過快。
- (2) 在航道上行駛的多個階段，領航員與船長之間缺乏溝通。就入塢計劃及使用與協調四隻拖船的方式，極少或根本沒有交流訊息。(3) 1號船駛入防波堤時，船長未堅持讓領航員勿超過最大允許航速。

(4) 領航員與拖船船員溝通時使用一種船長聽不懂的語言，使船長難以正確認識當時形勢。

(5) 船長過於信任領航員能力。

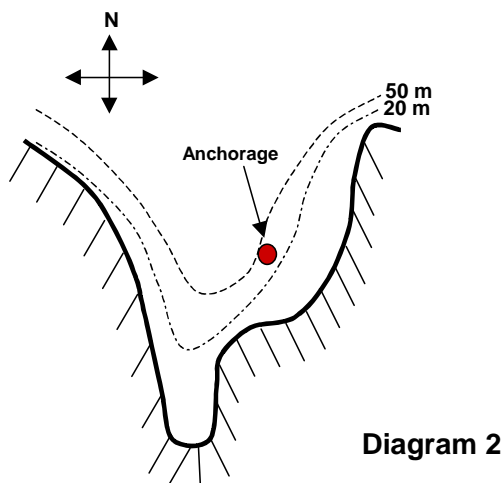
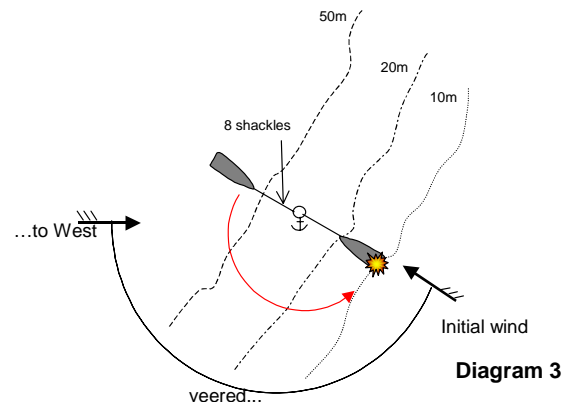
案例二：在系泊區擱淺

16:15時，再次檢查船尾吃水深度。儘管不斷將貨物裝入7號貨艙，吃水深度仍保持在10.52米，隨即他們意識到船舶已擱淺，並於16:20時暫停裝貨。船舶航向穩定地保持在289°。18:00時，舵機嚴重受損，舵杆突出機艙上方約20釐米。

- (1) 風向轉變時，錨位由陸地背風處轉為lovart一側，此位置最不宜於拋錨。當時，船舶應謹慎地將錨位轉向另一處海濱。
- (2) 八（8）條錨鏈拋於水深33米處，稍嫌太深。視水深及錨地情況，建議比率為水深三至四倍。

- (3) 船舶及領航員均無載有其最後拋錨位置等高線必要詳情的正確海圖。
- (4) 船員對船舶轉向後果設想錯誤。因資料有限，船員應對其拋錨位置連續測深。
- (5) 船員過於信任領航員對船舶拋錨處的水深評估，此次事故應使其更為謹慎。

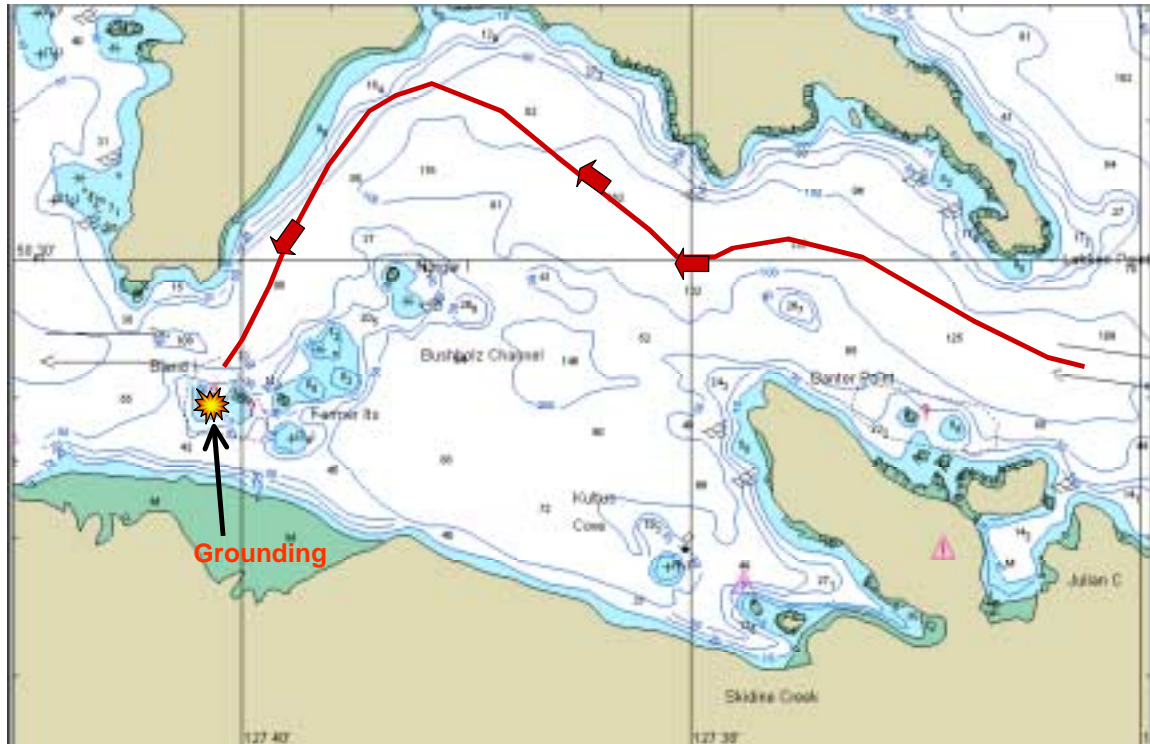
案例三：航行中擱淺

22:31時，此時海島北端距3號船左舷僅數米，位於駕駛室前方，領航員命令左滿舵並關閉發動機。輕微震動後，明顯感覺撞上硬物。數秒後，聽到空氣從船艙逸出。

雖然燃油並未泄入水中，但船舶側面被覆金屬已受損。船殼被覆金屬撞破數處，致使海水灌入空壓艙及油箱。

- (1) 缺乏正確航行計劃。領航員登船與船舶啓航間隔時間太短，因為他們有12小時充裕時間駛至下一港口。
- (2) 領航員堅持按建議用於日間航行的方向行駛。船長本應堅持遵循推薦航線，然而，因經常停靠此地，船長對領航員較為熟悉，所以過於信任領航員建議。
- (3) 船長與領航員之間溝通明顯不暢。當首個轉舵10度命令未達到所需轉向角度時，船長應意識到第二個轉舵10度命令亦不會獲得預期結果。船長本應就此情況與領航員交流及／或討論操縱特徵：（1）航前天氣諮詢期間，（2）第一個轉舵10度命令變為轉舵20度命令後，及／或（3）領航員的第二個轉舵10度命令後。
- (4) 缺乏向右舷急轉彎的基本航海技能。降低船速、控制航向，隨即讓船舶退回機動速度，此類標準慣例應該執行。

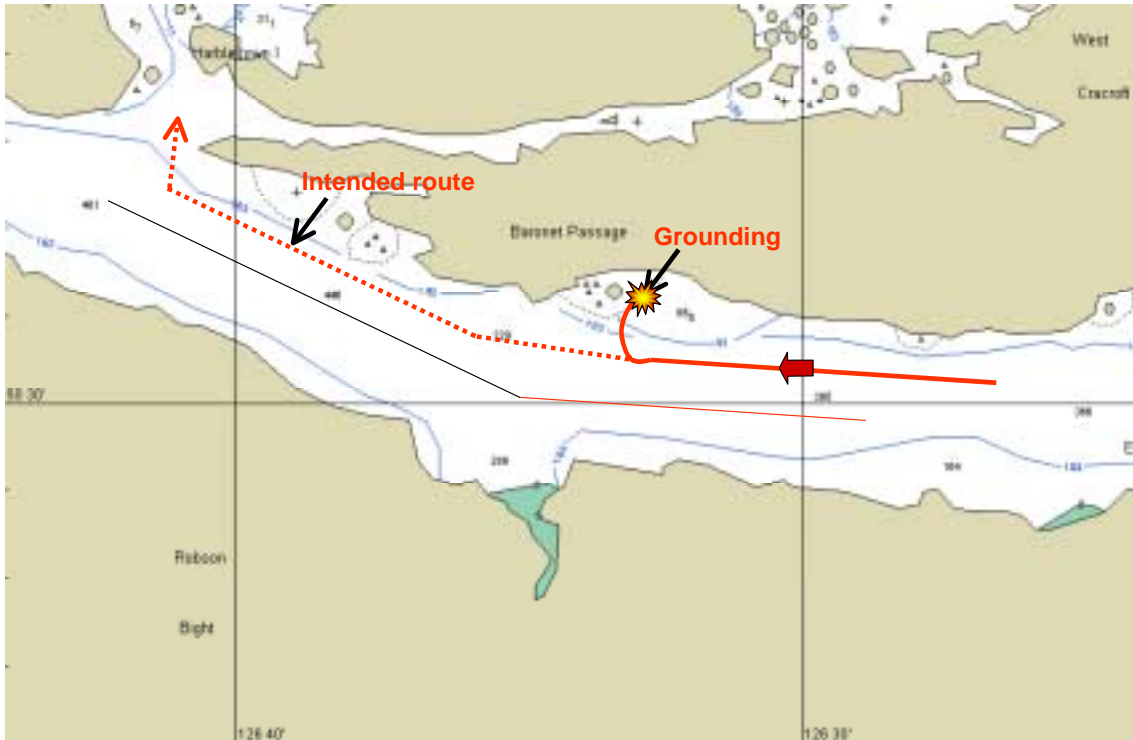
DIAGRAM 5

新航程開始不久，領航員意識到4號船航線不正確，隨即命令右滿舵，希望返回正確航線，但此舉並未成功，01:35時，4號船擱淺。

船員測量了擱淺位置的深度，斷定船首嚴重擱淺，船尾浸入較深海水中。4號船的船殼被覆金屬及船首內部至3號雙層底艙遭大面積破壞。

- (1) 駕駛台資源管理（BRM）知識嚴重缺乏。OOW及／或船長應更勤勉，OOW應重新確認領航員所作的決定。領航員與OOW加強語言溝通可實現這一點。
- (2) 緊急轉向前，領航員未重新確認其腦海中的船舶位置。OOW對船舶位置並無正確情境意識。更改航線前，領航員未重新確認船舶位置。領航員命令轉向時，OOW僅關注舵手是否轉向，而未重新確認轉向位置是否正確。
- (3) 天氣是導致擱淺的次要因素。然而作為預防措施，船舶應考慮安排專職瞭望員。
