損害防止サーキュラー No. 04-00 ブリッジにおける水先人 役割、権限、責任

はじめに

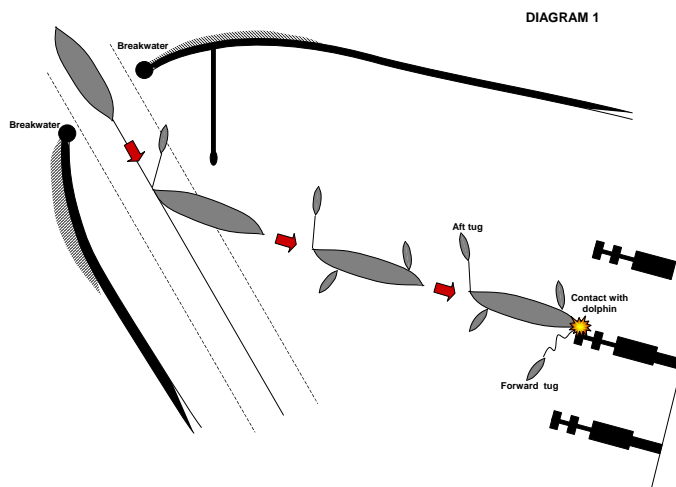
事例 1: ターミナル・ドルフィンとの衝突

本船はこの地域によく寄航しており、船長は着岸手順に関しては慣れていました。防波堤通過に際して認められた最高速度は5ノットであったにもかかわらず、本船は8.5ノットで通過しました。船長は最高速度を超えていることに気づいていましたが、水先人に注意することはしませんでした。

本船をターミナルに接岸させるに当たって、4艘のタグボートが要請されていました。本船の速度が過剰だったため、タグにはターミナルに向かう本船と歩調を合わせるのが困難でした。

本船がターミナル接近中、水先人とタグの間の連絡は(非英語の)現地語で行われ、船長はその言語を解しませんでした。船尾のタグは本船が防波堤通過後、しかもバースがかなり近くなってから繋がりました。

船首のタグが接近してきたのは本船がバースにあと50メートルという時でした。しかも曳船ラインが本船に固定される前にタグは曳船を始めたので、ラインはするすると抜けてしまい、本船の助けにはなりません。残る2艘のタグは全く役に立たないままでした。

その結果本船はコントロールを失い、係留ドルフィンに衝突してやっど停止したのです。本船、係留ドルフィンともに広範囲な損傷を受けました。

この事故は下記の原因で発生しました。

- (1) タグを連結するには本船の速度が過剰であった。
- (2) 水路通過の多くの段階で、水先人と船長間の意思疎通が欠けていた。接岸計画や4艘のタグをどう関係して用いるかについて、情報交換がほとんどなかった。
- (3) 本船が防波堤を通過するとき、船長は水先人に対して、認められた最大速度を超過しないよう主張しなかった。
- (4) 水先人がタグとの連絡を船長の理解しない言語で行った。そのため船長は適切に状況を把握することが困難であった。
- (5) 船長は水先人の能力を過信した。

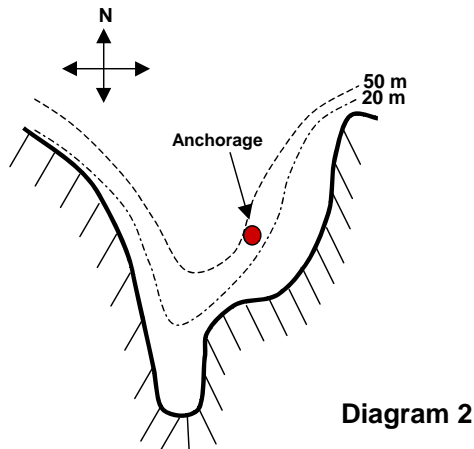
事例2:係留地での座礁

16時06分、海図コピーによる水深50メートルの位置で本船左舷の錨が下ろされました。水面下の本船アンカーケーブルは8シャックル(約220メートル)で、船長は錨から船尾までの距離が2ケーブルあるので本船の投錨時巡回半径はほぼ2ケーブルと推測しました。

投錨時の本船船首は150度を向き、船長の推測では本船は20メートルの等高線の外で十分巡回できるはずでした。本船の音響測深器は船首に設置されており、投錨時にはブリッジの表示計はキール下の水深33メートルを示していました。

16時15分船尾側の喫水が再度調べられましたが、7番船倉に荷積みが継続しているにも関わらず喫水は10.52メートルのままでした。それで本船が座礁していることに気づき、16時20分荷積みを中断しました。本船は289度を向いたままでした。18時00分操舵装置が大きく損傷を受け、ラダーストックが0.20メートルも舵取りフラットの上に突き出ていました。

この事故は下記の原因で発生しました。

- (1) 風向きが変わったとき錨の位置が陸地の風下側から投錨地としては最悪の陸地の風上側になった。その時点で投錨地を反対側の海岸に変えるべきであった。
- (2) 33メートルの水深に対して8シャックルは幾分長すぎる。推奨されている率は深度と海底土にもよるが、水深の3~4倍である。
- (3) 本船も水先人も最終的に投錨した海域に就いて、必要な水深の詳細を示した適切な海図を持っていなかった。
- (4) 本船の乗組員は本船が錨を中心に旋回した場合の結果に関して誤った推定をしていた。情報が乏しいことを考慮し、乗組員は本船投錨後サウンディングを続けるべきであった。
- (5) 本船の乗組員は、投錨した海域の水深についての水先人の判断を過信した。それについてはもっと慎重であるべきであった。

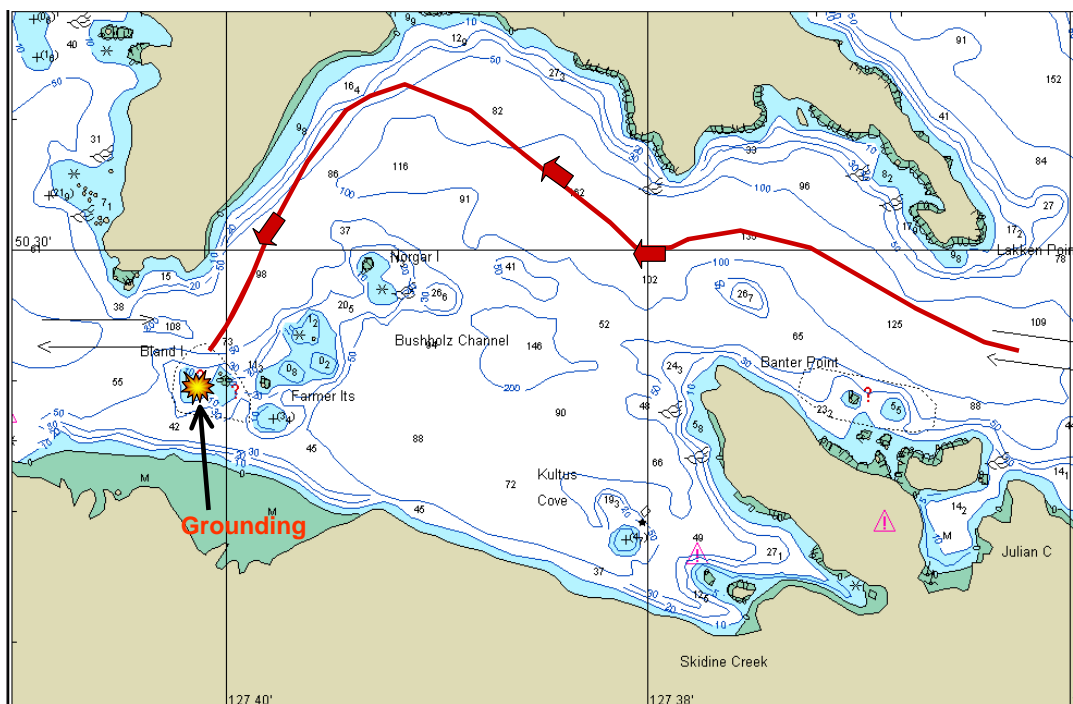
事例3：航海途中の座礁

21時27分から22時18分の間小規模な操舵が繰り返されました。22時18分、本船は11.5ノットの速度で左舷側に60度転針する体制をとりました。22時25分、水先人は左舵10度を命じて予定の左舷側への旋回を始めました。本船の反応が十分ではないのを見て、水先人は左舵を20度に上げました。旋回率は上がりましたが、曲がり終えたとき本船は右舷側が意図したよりも岸に近寄っていました。

島のひとつが本船の操舵室前方3.5ケーブル(約0.55km)になった地点で、水先人は右舷10度を命じました。船長はこのくらいの舵では十分な回転率が得られないのではないかと思いましたが、水先人の命令を変更することをためらいました。しかし、舵角指示器が命じられた右舷10度を示すのを確認しました。

水先人は右舷10度の命令に対して本船の反応が鈍いを見て、右舵20度を命じました。この命令が出された時間も本船の正確な位置も記録されませんでした、島との距離は縮まっていた。

22時31分、島の北端が本船の左舷前方、操舵室の数メートル先に鳴ったとき、水先人は左舵いっぱいと機関停止を命じました。かすかな振動に続いて、明らかに硬い物体との接触が感じられ、何秒か後にいくつかのタンクから空気が漏れる音がきこえました。

油漏れはありませんでしたが、本船は外板に破損を生じたことがわかりました。外板の何箇所かに穴があき、空のバラスタタンクと燃料タンクに浸水していました。

- (1) 適切な航行計画が欠けていた。水先人達が乗船してから本船が動き出すまでの時間が極めて短い。特に本船は次の港への回航まで12時間以上も時間的余裕があったのである。
- (2) 水先人は昼間の航行に勧告されている航路を航行することを主張した。船長は勧告されているルートの方法を取ることを主張すべきであった。しかし、船長はこの地域に定期的に寄航しており、水先人とも顔見知りであったので、その勧告に頼りすぎた。
- (3) 船長と水先人との意思疎通が著しく欠如していた。最初の転針時に舵10度の命令では十分な回転率を得られなかったのだから、第二の転針時に舵10度の命令がなされたとき、求める結果が得られないことを認識すべきであった。船長はこれを水先人に伝え、運動特性を検討すべきであった。機会としては(1)航海前の概況説明中、(2)最初の10度の転針命令が20度の転針に変更されたとき、そして/または(3)水先人の第二の10度の転針命令直後が上げられる。
- (4) 急角度の右転操作に関しては根本的な航海技術が不足していた。本船を減速し、転舵を指揮し、そして本船を操船速度に戻すという慣例の方法に従うべきであった。

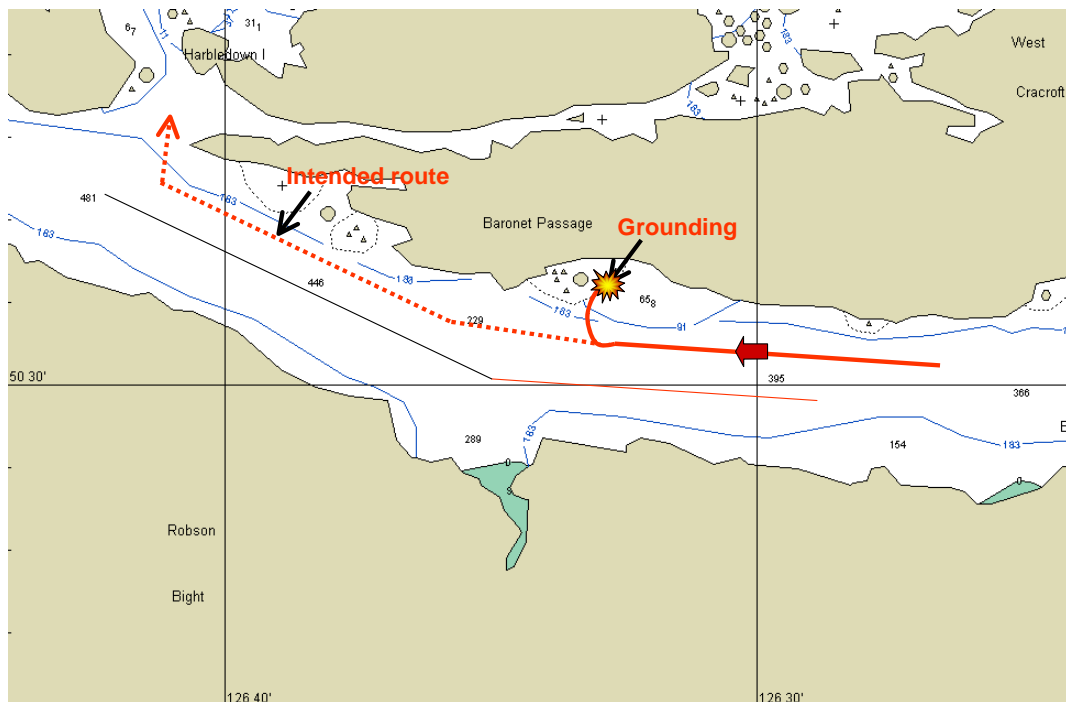
DIAGRAM 5

01時30分頃、水先人はレーダーを見た上で航路の入り口に来たと思い、必要な右舷への進路変更を開始しました。水先人はこの進路変更に当たって本船の位置の再確認はしませんでした。当直航海士は陸上の地点の距離と方位を測り、その数値を海図に記入しました。しかし当直航海士が本船の位置を海図上に記入する前に水先人は進路変更を始め、当直航海士はブリッジ前方位置に戻り操舵手が水先人の命令を直ちに実行するのを確かめました。

新たな進路に向首して少し後、水先人は本船が正しいコースに乗っていないことに気づき、右舷いっぱいを令し本船を回頭させようとしたが及ばず、01時35分座礁しました。

座礁海域の水深を測ったところ、船首は確実に座礁していましたが、船尾の方は少し水が深いため浮いていることがわかりました。本船は船首から第三二重底タンクまで外板と内部構造に広範囲にわたる損傷を受けました。

- (1)ブリッジによる操船管理が極めて不足していた。当直航海士及び/または船長は、当直航海士がブリッジにいるのは水先人の判断を確認するためであることをもっと明確にすべきであった。水先人と当直航海士との間の口頭による意思疎通をよくすればできたはずである。
- (2)水先人は本船の位置を思い描いていただけで、この危険度の高い変針をする前に本船の位置を再確認しなかった。当直航海士は本船の位置に関して状況を適切に認識していなかった。水先人は進路変更の前に本船の位置を再確認しなかった。水先人が変針の命令を発した時、当直航海士は操舵手が方向を変えることにのみ注意を向けていて、本船が適切な位置で方向転換をしているか確かめなかった。
- (3)この座礁では天候は重要な要因ではなかった。しかし、念のため本船は専任の見張りをつけることを考えてもよかった。
