船上貨物の薫蒸: 見えざる殺人者

Fumigation of cargo on board ships: the invisible killer

薫蒸処理した貨物を積載した船舶において、船員1名が船室内で死亡するという惨事が発生しました。今回の Gard News では、類似のケースについて分析を行います。

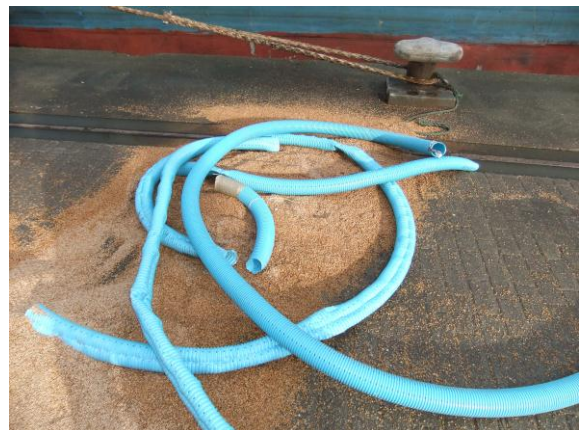
貨物倉から積荷を荷揚げ後、タブレット型のリン化アルミニウムを入れるプラスチック管を取り出したところ。

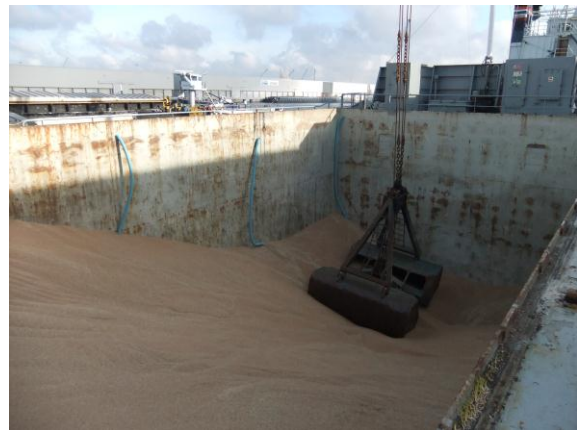
貨物倉から穀物の荷下ろしを行っているところ。縦に3本のプラスチック管が並んでいるのが見える。船積み作業後に、この管の中にリン化アルミニウムのタブレット剤が投入されていた。管には小さい穴が開けられていたが、タブレット剤が貨物に十分に接触できずに薫蒸の完了までに1か月を要した。

その船員の死亡事故を受けて、調査が実施され
ました。また、貨物倉のガス量が定期的 (毎
日) に計測されるようにもなりました。5 日間
でガスの発生が止む予定であったのが、実際
には丸 1 か月かかりました。その原因としては、
乾燥した気候であったことと、船積み作業時
の気温がマイナス 10 度であったことが挙げられ
ます。また、貨物の湿気が少なかったことが、
リン化アルミニウムのタブレット剤の反応を遅
らせる原因となったものと思われまます。貨物
倉内に配置された管の穴が小さ過ぎ、タブレッ
ト

剤が貨物に十分接触できなかつたことも、貨物へのガスの拡散速度を遅らせる原因となった可能性があります。管を引き抜いた際、リン化アルミニウムのタブレット剤数錠が元の形状のままで見つかっています。アラームの役割を果たすリン化水素ガスの独特の臭気が、3~4日後にはすでに消えていたことも注目すべき点です。荷揚港に到着後、貨物は内陸水路用のほしけに積み替えられました。作業員たちは、貨物の積み替えの際にもリン化アルミニウムのタブレット剤の反応が続いていることは珍しいことではないと証言しています。

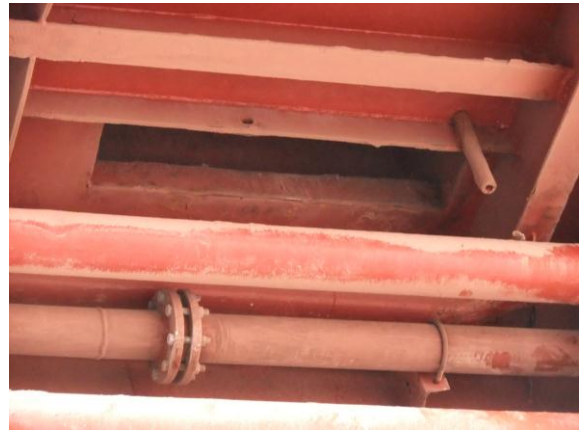
3番貨物倉の船尾隔壁に換気孔が開いている。鋼製の隔壁は、居住区域と穀物倉との境界としても使用されている。

死亡した船員の船室は、主甲板と同じ階層の、
居住区域の前の船長室の隣に位置していました。
船長室内の裏張りされた箇所を下ろしてみると、
前端隔壁に腐食した小さな穴が一つ見つかりま
した。隔壁の鋼板は、船尾部換気孔と船尾部貨
物倉を隔てる境界としても使用されていました。
換気孔内部で長年にわたって腐食が進んで小さ
な穴が開き、貨物倉内のガスが居住区域の隔壁
に流れるようになっていたのです。トイレの換
気扇を使用した際に気圧がわずかに下がり、穴
から流れ出たガスを室内に呼び込んでしまった
のです。船室ではなく、新鮮な空気に触れられ
る場所で休むように助言されていたならば、そ
の船員は命を落とさずに済んだものと思われま
す。
