船用鍋爐油污事故

引言

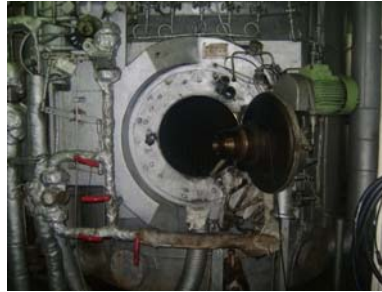
船用鍋爐出現故障和失靈的情況已屢見不鮮。眾所周知，即使是一層極薄的油層浮于鍋爐管表面，也會導致鍋爐局部過熱，甚至受損。近來，Gard 已見證了數起因鍋爐給水系統表層有浮油而導致鍋爐損壞的索賠案。在一些案例中，儘管船員在油污初期已發現問題，但由於鍋爐是從底部而非表層排汗，最終仍導致整個鍋爐被油污污染。在對鍋爐進行維修和清理期間，由於未能正確地將油污從鍋爐或給水管道系統中清理乾淨，油污又進一步導致鍋爐的高熱傳導區出現裂縫，鍋爐的完整性因此也受到破壞。
