當心機艙內燃油洩漏和無防護高溫部位

大多數的船上火災都始於機艙，而且此類火災的發生率正在呈上升趨勢。雖然引發這些火災的主要原因可能不盡相同，但其基本模式存在某些相似之處。

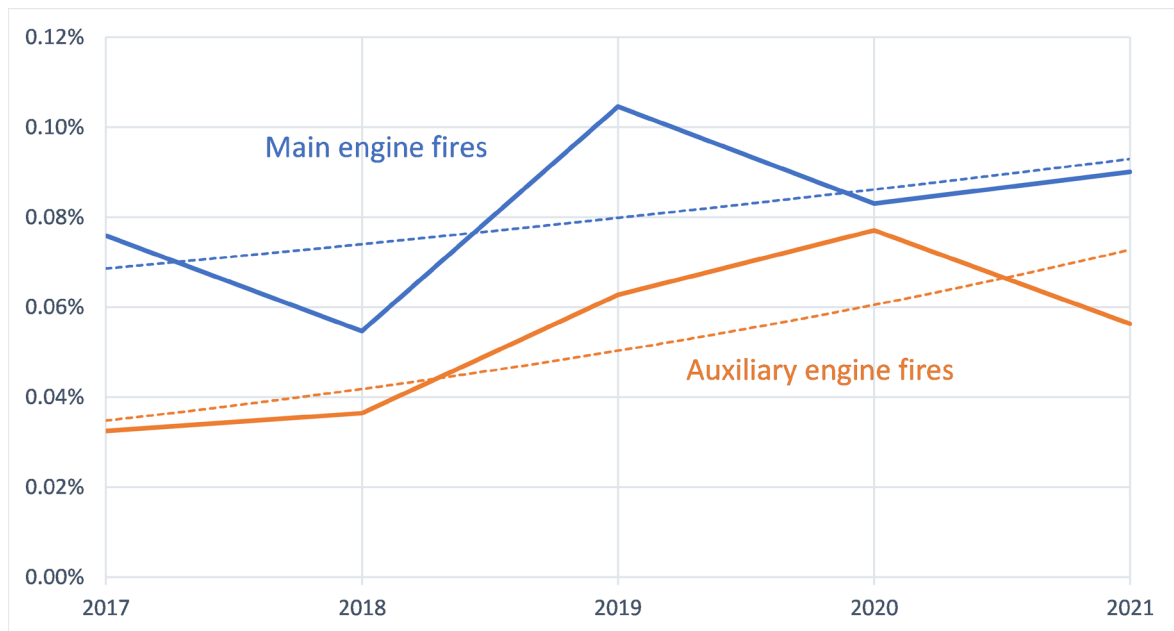
機艙火災發生率 (GARD 船殼險資料)

2017-2021 年期間，機艙火災年均發生率為 0.13%，即每一萬艘船中，每年有 13 艘發生這類火災事故。這一數字看起來並不高，但這類火災對於人命、環境和財產可能產生嚴重後果，造成重大商業損失。

人們最擔心的問題之一是主機和輔機火災的發生率呈上升趨勢。客船和集裝箱船主機和輔機火災的發生率最高，幾乎是 Gard 五年平均水準的兩倍。在集裝箱船領域，支線船舶（<3,000 標準箱的集裝箱船）的發生率最高。
