風機葉片貨物的損壞

防止損失通函第01-11號

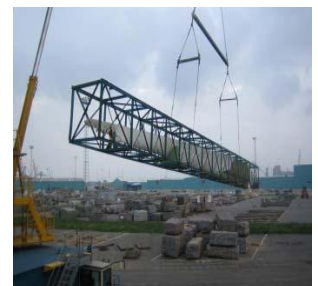
圖 1 - 包裝在鋼質框架內的

各製造商生產的葉片，分組和尺寸各不相同。葉片的設計各異，其包裝方法也各有不同。有些完全包裝在鋼質框架內（圖1），而另一些在裝運時只有葉片根端及其重心另一側的某處有框架包裝（圖2）。

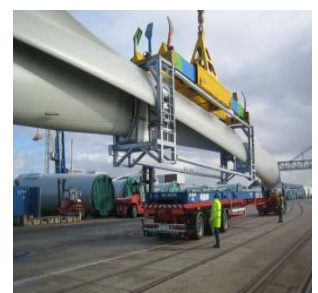
圖 2 - 葉片根端的框架
