## 大豆貨物熱損——檢驗的重要性

據報告，越來越多的大豆貨物在“悶倉”（bin-burned）狀態下裝船。通過一些屬於“表面狀況”的重要明顯跡象，可以在早期發現哪些大豆貨物可能容易發生自熱。

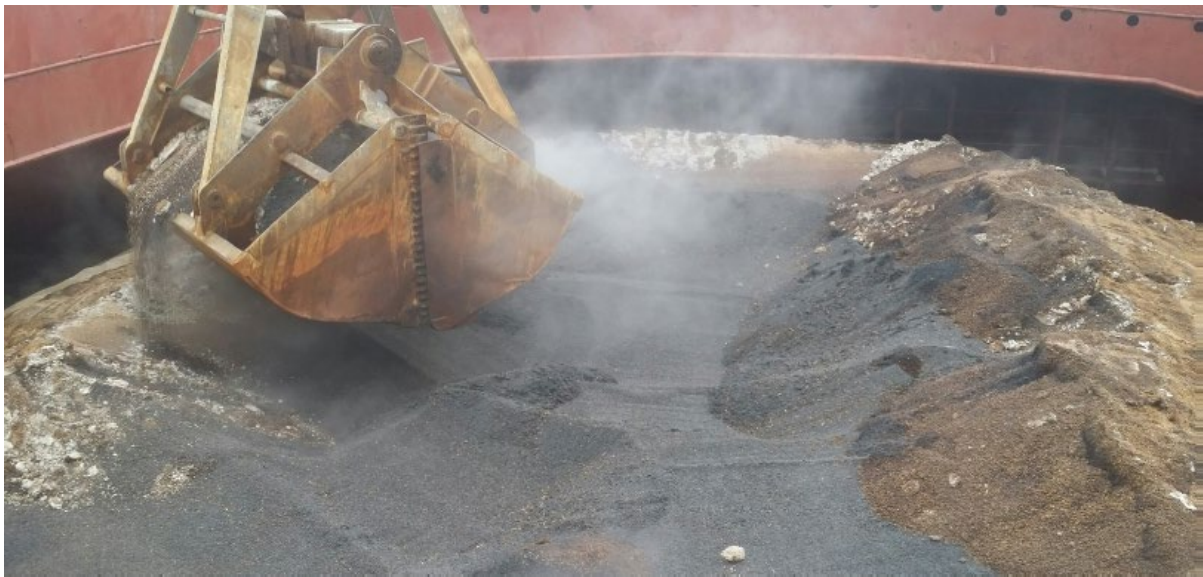
損的貨物拆散，並與運往港口出口碼頭的完好貨物摻和在一起。如今的銷售合同通常允許有 1% 左右的灼傷大豆（burnt bean）。涉案巴拉那瓜貨物中的大豆發黑率大大高於該標準。這導致受此影響的貨物明顯不符合船長期望的、“狀況和外觀正常良好”大豆的情況。部分貨物中明顯出現過多的黑色大豆，被認為極有可能在貨運目的地中國引發索賠。文章開頭處的照片顯示了悶倉貨物在卸船時可能成為的狀況。船長拒絕載運受影響的貨物（儘管貨物已經裝上船），並要求將其換成表明狀況良好的大豆。

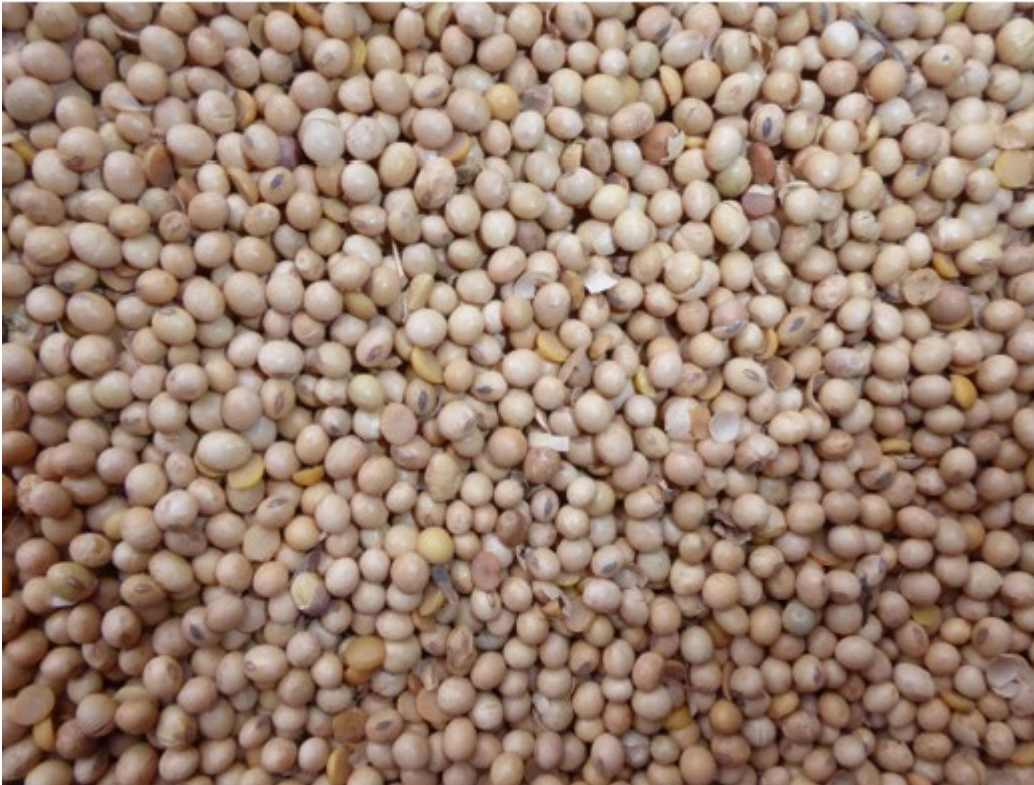
照片 1：完好的奶油色巴西大豆。

- 船長和船員在裝貨期間應保持警惕，並在切實可行的範圍內，盡可能地監控貨物的目視狀況，利用裝貨的間隙，仔細檢查貨物。
- 大豆外觀呈淺黃色/棕色（見下文中的照片）。儘管合同允許摻入幾個百分點的受損和變色大豆（通常包括 1% 的灼傷大豆），但如果部分貨物中包含變色或發黑大豆，而且明顯與正常的狀態不同，請尋求有關諮詢建議。
- 理想的做法是，測量貨物溫度應該在裝貨的間隙，以及（出於通風目的）在裝貨完成時進行。如果發現明顯的溫度變化（例如 5 至 10 攝氏度）和/或溫度上升，則可能暗示自熱已然正在發生。
- 大豆一旦裝上船，則在裝貨港及航行期間，應像其他穀物一樣受到照料，即：始終保持其乾燥，並在托運人規定的熏蒸期（如果有的話）後，按照通常的海運慣例進行適當通風。儘管許多散貨船上進行的自然通風不能有效地防控貨艙深處的腐壞，也無法阻止貨物內在狀況導致的自熱，但重要的是，應在航海日誌中準確記錄通風操作，以防當事方質疑船上的貨物照管制度。應特別寫明未進行通風的時間和不通風的理由。
- 航行期間，船員應檢查艙蓋的排水閥是否有冷凝水。在寒冷的地區，可能無法避免冷凝水的出現，但如果個別艙口特別明顯，則可能暗示貨物發生了自熱。如果冷凝水形成且船舶正在通風，則應在該船的航海日誌中予以記錄，以證明儘管船員已盡力照管貨物，但仍然出現了冷凝。
- 船員應在海上船舶的正常限制範圍內，每隔一段時間（例如每週）檢查一次貨物。船員不建議進入貨艙，但可能可以通過甲板上的進出通道進行檢查。如果發現有諸如汗濕等異常現象，應予以記錄。
- 當航程發生延誤時，船員有機會在安全的情況下，打開艙蓋進行更仔細的檢查。當延誤導致航程大大超出正常航行時間時，應告知協會。如果能夠安全地獲得貨物溫度信息，可將其傳達給租船人/貨方，以便考慮採取必要的減損或緩解措施。

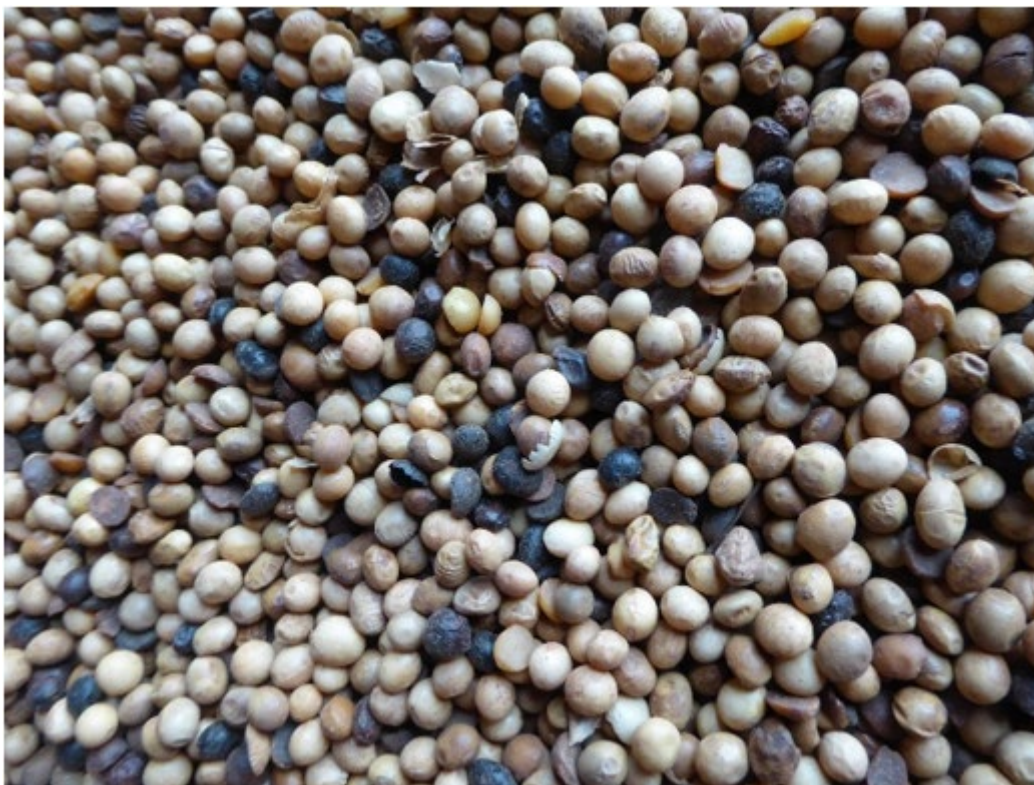
照片 2：奶油色大豆受熱時，顏色會變深，變成褐色甚至黑色。

從照片可以明顯看出，發黑的悶倉大豆與未受影響的普通黃色或淺棕色大豆相比，非常顯眼。當過於潮濕的大豆被長時間儲存且通風不足時，就會發生悶倉。這一過程開始於微生物自熱，但隨著引起微生物代謝自熱的生物體在“自我巴氏殺菌”（self-pasteurization）的作用下死亡，接著大豆中所含的油氧化生熱，產生了導致大豆悶倉發黑所需的高溫。當發生這種糟糕的情況時，豆農和倉庫經營者可能會把因此嚴重熱

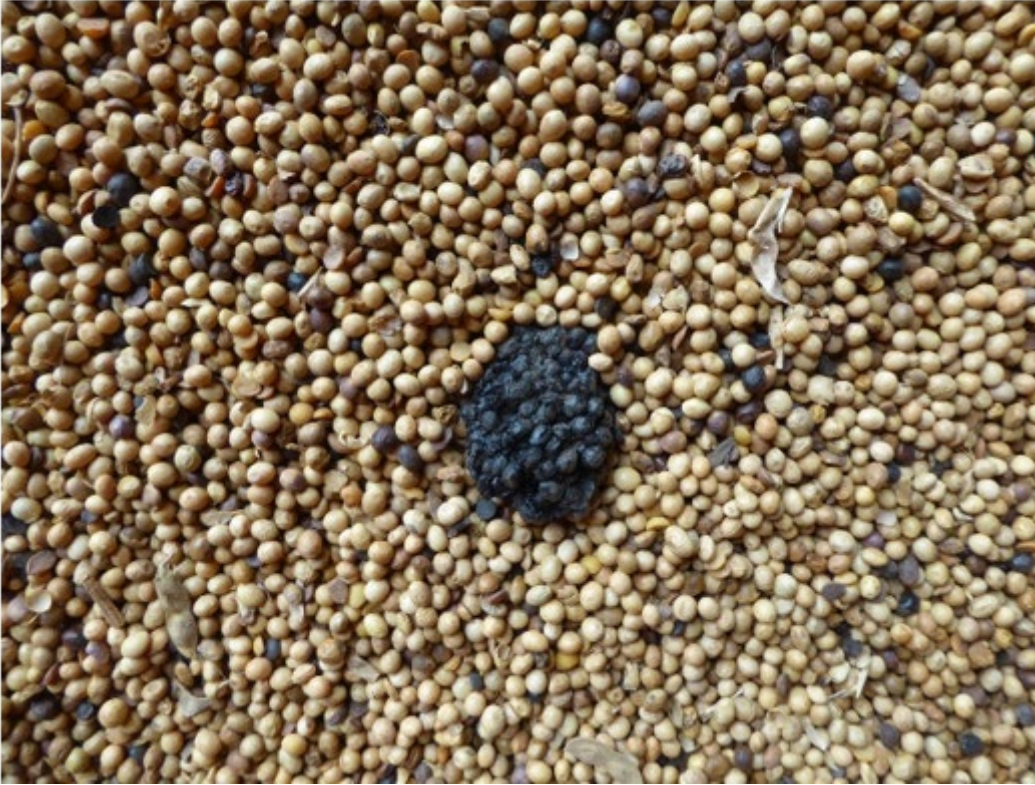
圖 3：結成小塊的熱損大豆零星地散佈在整堆貨物中，這與大豆在裝船前經歷自熱或“悶倉”的情況相符。

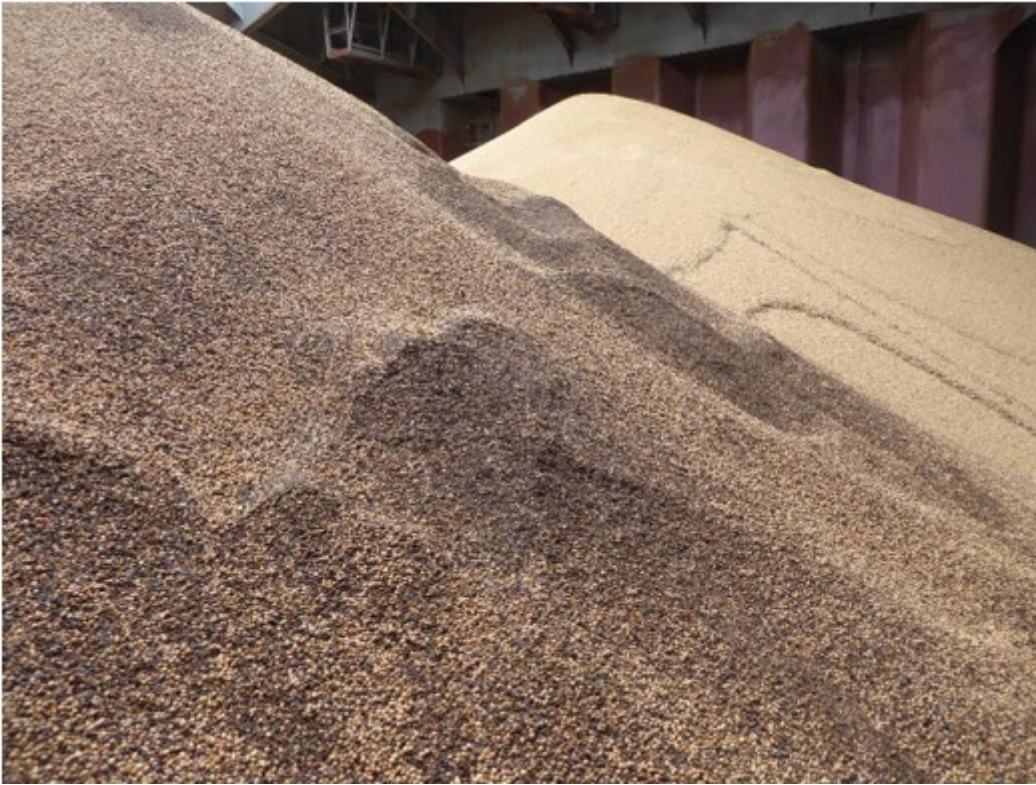
圖 4：前景中是裝船前受到熱損（或悶倉）的大豆，而背景中是完好的大豆，都裝在同一貨艙中。

在下面的案例中，本協會會員於 2016 年 7 月在巴西將大豆裝船。當裝上船的積載貨物中明顯出現發黑大豆這一異常情況時，船長停止了裝貨。該會員諮詢了穀物專家，得知發黑大豆（見下文中的照片）是由於所謂的“悶倉”導致的。

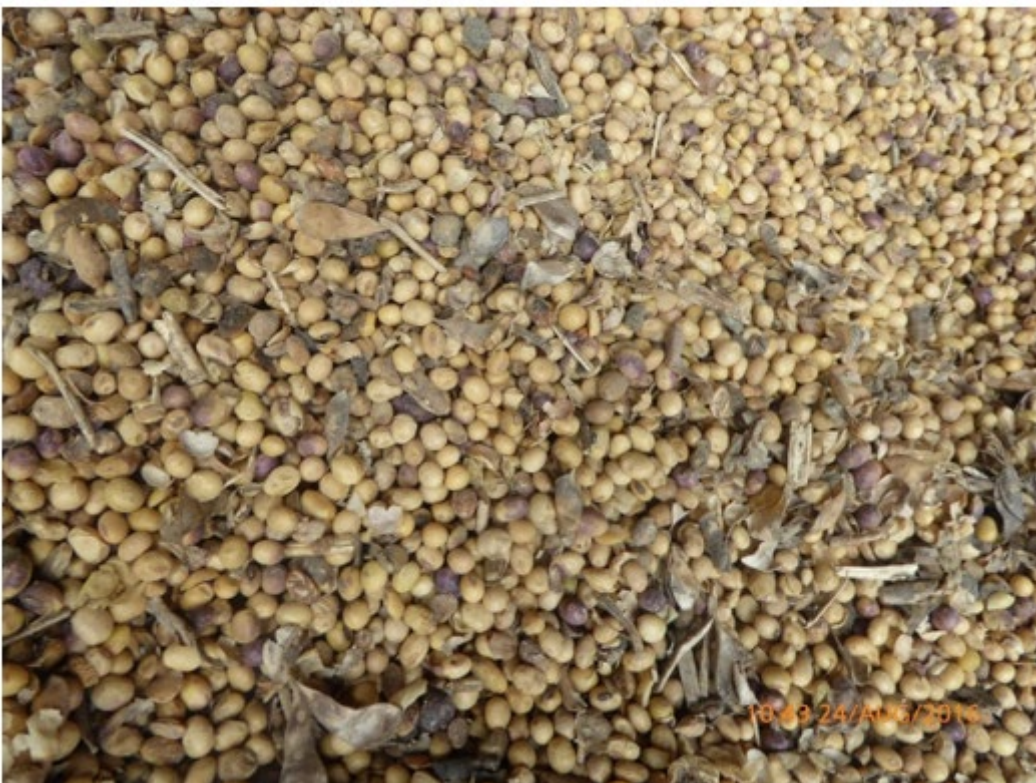
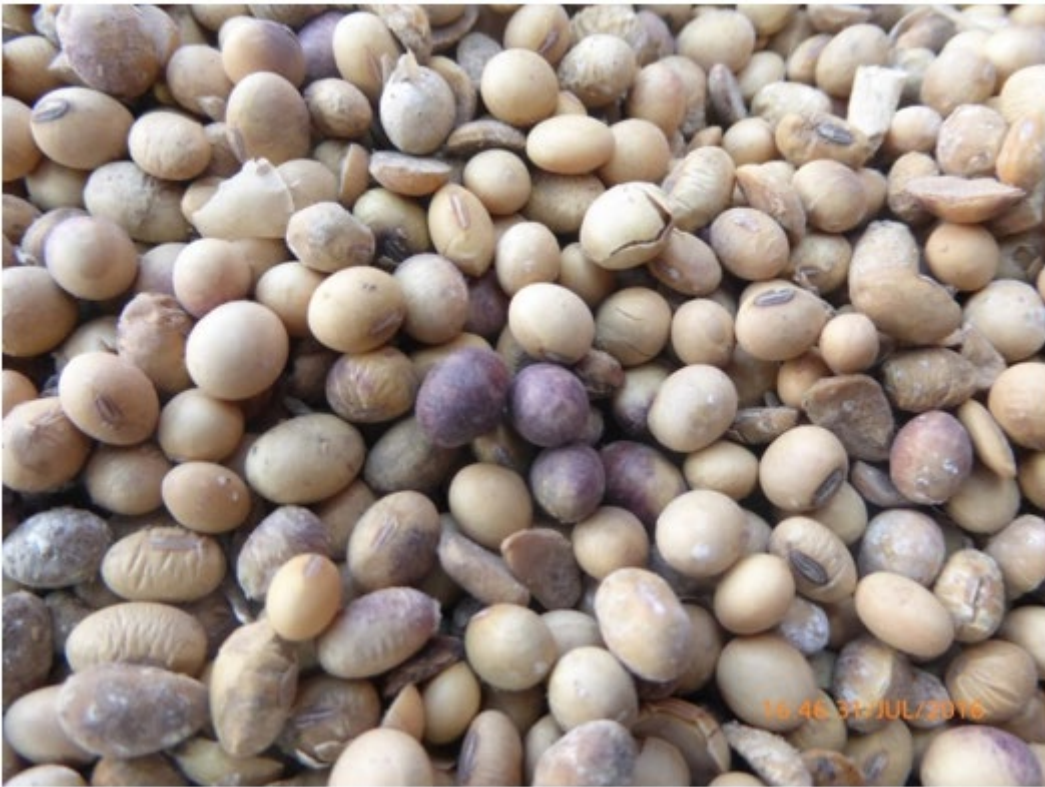
照片 5 和 6：在田間受菊池尾孢菌感染的植株上的紫色大豆示例。

涉及大豆的一個與海運無關的問題是出現紫色大豆。某中國收貨人一開始指稱船方造成了損失。請參見下文中受影響大豆的照片。Gard 諮詢穀物專家後認為，大豆發紅/發紫是在田間受菊池尾孢菌（*Cercospora kikuchii* fungus）感染，發生真菌性病害（大豆紫斑病，英文為 *Cercospora* leaf blight）造成的。受影響植株產出的大豆的外皮會局部出現明顯的紫色斑點。但是，大豆在收穫後的儲存期間（無論儲存於筒倉還是船艙內），都不會形成這種真菌。因此可以得出結論，貨物中發現的發紅/發紫大豆在裝船時已經存在，大豆的狀況與海上運輸無關。

收貨人最終放棄了索賠。通常認為，這種感染不會影響豆油或蛋白質的質量，但是用發紅/發紫大豆製成的豆粕可能會呈現異常的“紫色”。因此，會員和客戶也應警惕出現發紅/發紫大豆的異常情況。
