水先人用乗下船設備に関するガイドラインの更新

国際海運会議所（ICS）と国際水先人協会（IMPA）は先頃、水先人用乗下船設備の安全性の向上を図るべく、『Shipping Industry Guidance on Pilot Transfer Arrangements（水先人用乗下船設備に関する業界ガイドライン）』の更新版を発表しました。

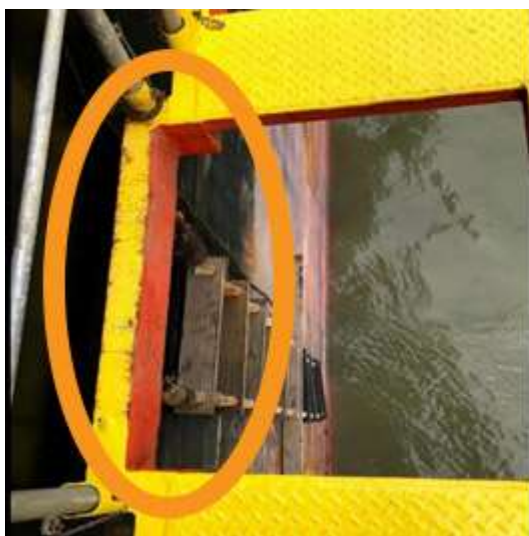
左：一部の港で水先人から危険と見なされるトラップドアの一例。パイロットラダーがトラップドアの横桁に固定されていて、プラットフォームの上方まで延びていない。

各国の水先人協会によると、例えば、プラットフォームの底面近くにある横桁からパイロットラダーがつり下がっている（下にある左側の写真を参照）ような場合は、トラップドアをくぐってアコモデーションラダーに移る際に、以下のような理由から事故が起きやすいそうです。

- ステップが等間隔でないため、パイロットラダーからアコモデーションラダーに移りにくくなる。
- 移る際にサイドロープを支えとして使えず、代わりに横桁やスタクションを掴まなければならない。
- パイロットラダーが船側に固定されていない。

- 管理会社におかれましては、管理船舶の水先人用乗下船設備が、SOLAS 条約第 V 章および IMO 決議 A.1045(27) (A.1108(29)により改正) を順守しているか確認するようお願いいたします。世界各国の水先人協会から、設備の好例や悪例を紹介した参考資料が数多く発表されています。本記事の最後に、その一部のリンクを掲載していますのでご覧ください。
- コンビネーションラダーを備えており、その中でも特に、2012 年以前に建造され、トラップドアを備えている船舶については、十分に注意してください。
- こうした古い型の船舶の船主/管理会社におかれましては、現地の規則上、既存のトラップドアを改修せずに使用しても問題がないか、現地代理店に確認を取ることをお勧めします。
- SOLAS 条約の現在の規則に従っていないトラップドアを備えた古い型の船舶を運航する会社におかれましては、水先人の乗船拒否の問題や、場合によってはポートステートコントロールとも問題が発生することがあるため、そうした問題を避けるべく、船級協会や旗国の求める要件を満たすよう設備の改修を検討することをお勧めします。

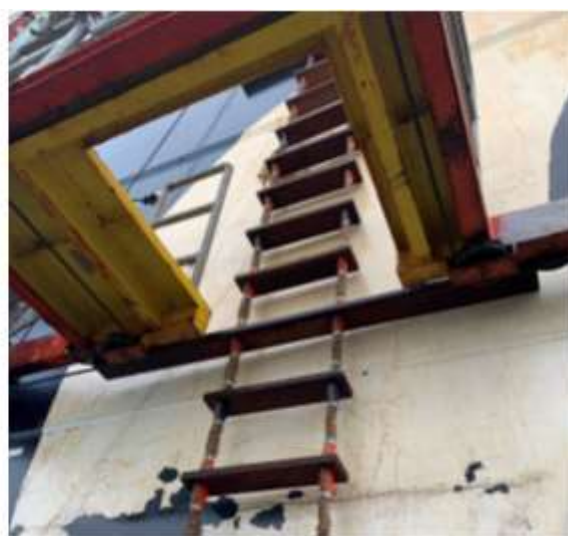
右：SOLAS 条約の現在の規則に従ったトラップドアの写真。

SOLAS 条約第 V 章第 23 規則では、アコモデーションラダー下端のプラットフォームの上方 1.5 メートルの位置でパイロットラダーを船側に固定するよう定めています。プラットフォームにトラップドアが設置されている場合は、パイロットラダーとマンロープをトラップドアの中を通して、プラットフォーム上方のハンドレールの高さまで延ばす必要があります。

右側の写真は、トラップドアのあるコンビネーションラダーを SOLAS 条約の現在の規則に従って設置した様子です。
